【東日本大震災】No.36 津波に薄かった危機意識 専門家、以前から警告

2011.03.27

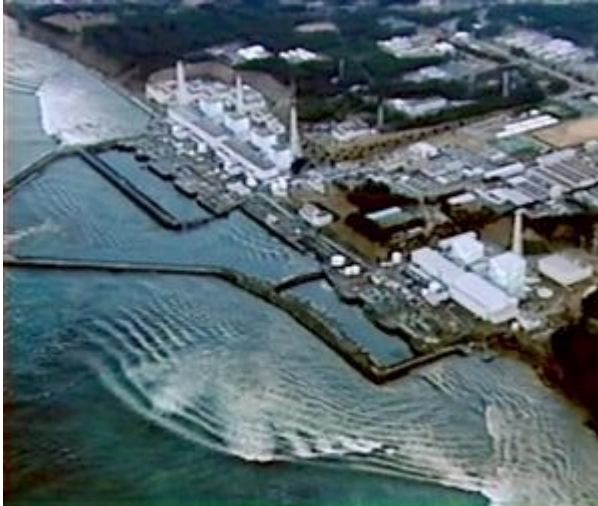
津波に襲われた直後の東京電力福島第1原発。沖に戻る白い波が見える＝11日午後4時57分ごろ(国交省東北地方整備局撮影)

マグニチュード(M)9.0の東日本大震災で高さ14メートル以上とされる大津波が直撃した東京電力福島第1原発。浸水で非常用発電機のほとんどが壊れ、原子炉の冷却機能を失った。新潟県中越沖地震など国内の原発が次々と地震に見舞われ、国や東電は地震の揺れへの対策は急いだが、専門家の警告にもかかわらず、津波への危機意識は薄かった。

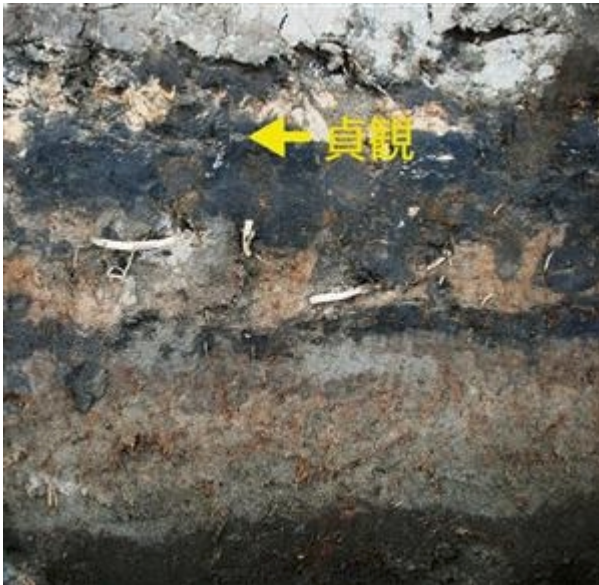
宮城県石巻市蛇田地区の地層で確認された、貞観地震による津波の跡を示す砂の層(矢印)＝2007年4月(宍倉正展氏提供)

貞観津波を研究する産総研の宍倉正展海溝型地震履歴研究チーム長(古地震学)によると、宮城県から福島県の太平洋岸には、過去に津波が繰り返した証拠となる、複数の砂の層が地中で見つかっている。津波は4世紀ごろと室町時代にも起き、500年程度の間隔で起きた可能性が高いという。

年代測定で貞観津波の痕跡と特定できたのは宮城県石巻市から福島県浪江町までだが、砂層は茨城県日立市近辺まで広がっていた。宍倉さんは「原発の防災上、少なくとも高さ10メートル程度の津波を想定しておくべきだったのではないかと指摘する。

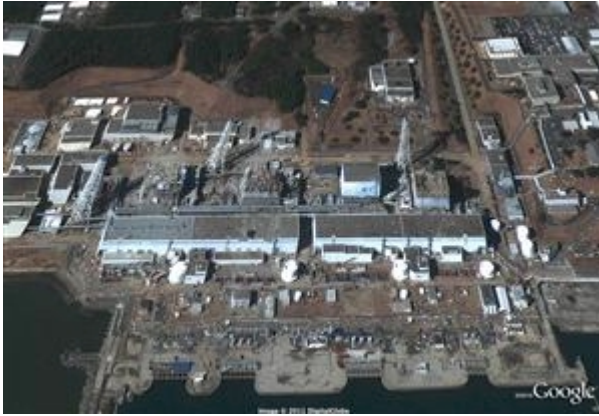
18日に撮影された福島第1原発の衛星写真。右から1号機、2号機、3号機、4号機(Google 提供・ロイター)

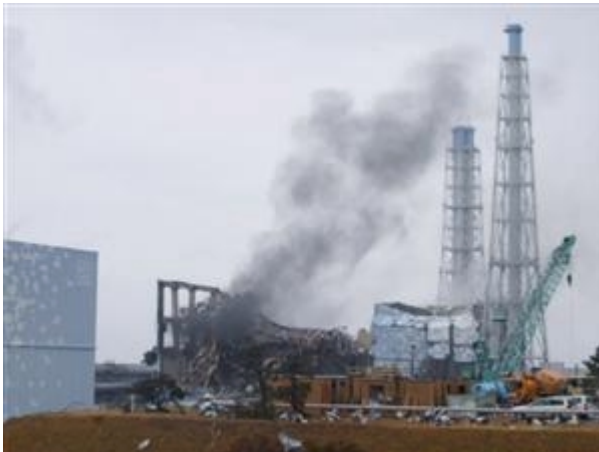
煙を上げる東京電力福島第1原発3号機。左手前が2号機、右奥が4号機＝21日午後(東京電力提供)

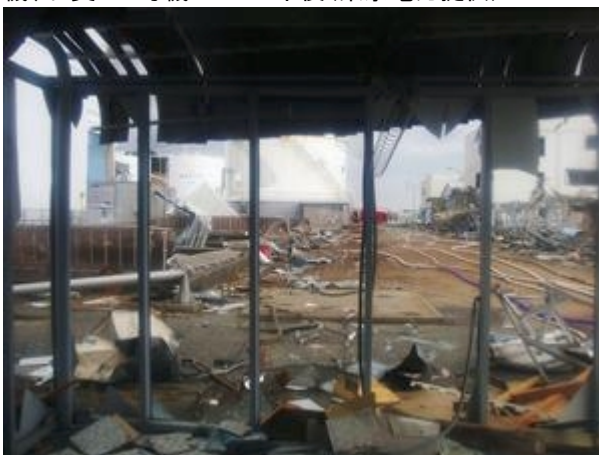
福島県の東京電力福島第1原発1、2号機のセキュリティーゲート入り口の内側から見える外部。ゲートの壁は壊れ、骨組みだけになっている＝23日(撮影、提供は経産省原子力安全・保安院)
